ОПЫТ ЭКСПЛУАТАЦИИ НАРУЖНЫХ СТЕН ПОМЕЩЕНИЙ С ПОВЫШЕННОЙ ВЛАЖНОСТЬЮ В ГОР. ТАЛЛИНЕ

Р. П. РЕЙЗМАН,
кандидат технических наук

Для получения необходимых данных было произведено обследование существующих и эксплуатирующихся в гор. Таллине бань.

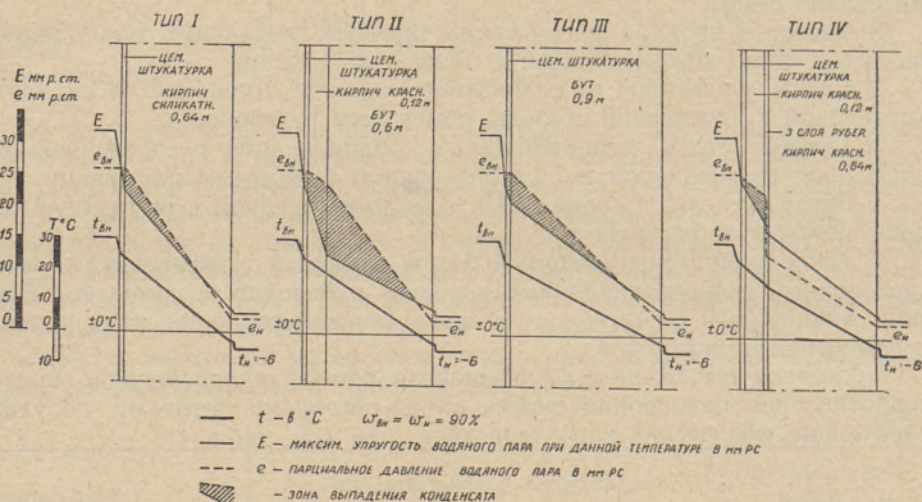
Рис. 1

Построив графики распределения температур и давлений водяного пара в толще стены, легко обнаружить, что в первых трех типах стен будет происходить конденсирование водяных паров в пределах почти всей толщи стены. В стене же с внутренней гидроизоляцией выпадение кон-

денсата будет происходить только во внутреннем облицовочном слое стены, вся же основная толща ее будет оставаться в сухом состоянии.

В результате ряда наблюдений над существующими сооружениями установлено, что конденсат весьма быстро распространяется по всей толще стены и, испаряясь на наружной ее поверхности в атмосферу, способствует появлению регулярного потока влаги, хотя и медленного, от внутренней поверхности стены к наружной.
