ÜBER DIE ARCHÄOLOGISCHE FORSCHUNG DER TARTUER ALTSTADT

R. METSALLIK, U. TIIRMAA

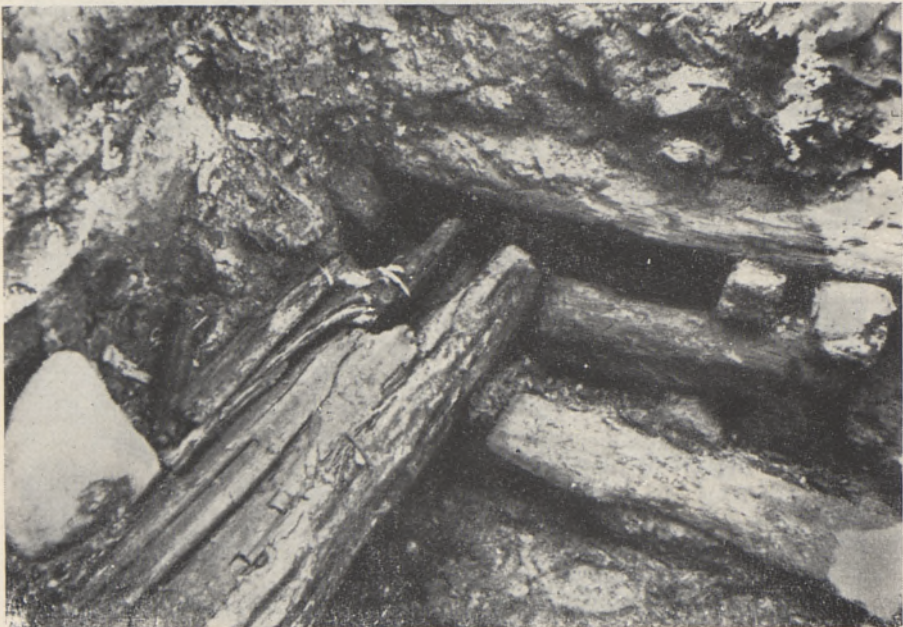
2. Tartu, Trasse I. Brunnen mit der Balkeneinfassung und den Holzrinnen.

Im Schnitt «E» befand sich die Kopfsteinpflasterung vom Asphalt in 230 cm Tiefe. Unter der Pflasterung lagerte eine aus Reisig und Stangen bestehende Abdämmungsschicht, die den mit der Balkeneinfassung und den Holzrinnen versehenen Brunnen (Taf. XVII, 2)⁵ beschützte. Die aus einem Balken behauenen Rinnen besaßen hölzerne Deckel, auf denen stellenweise eine dreischichtige Isolation aus Birkenrinde lag. Eine sich vom Asphalt in 294 cm Tiefe befundene schwarze Schicht mit Brandspuren enthielt die frühe Scheibenkeramik.

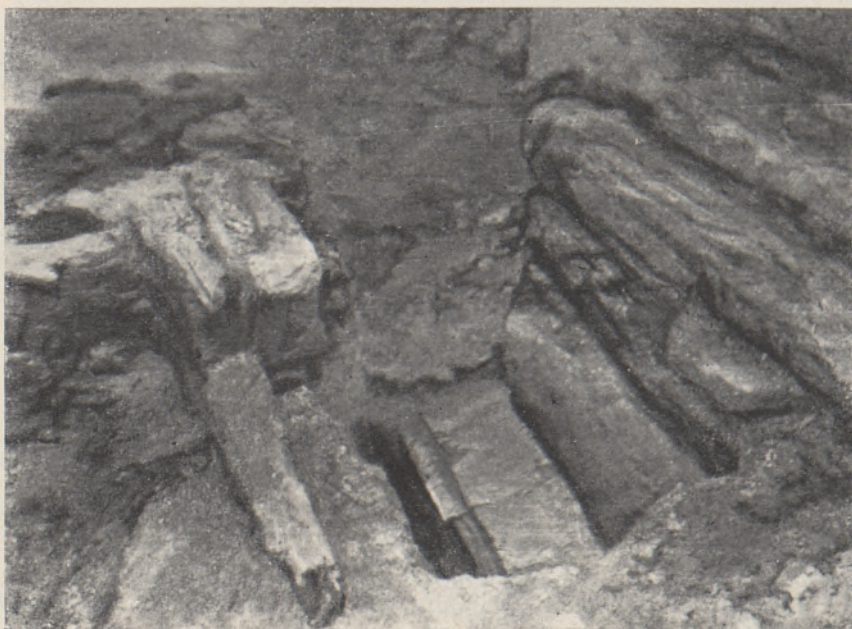
1. Tartu, Trasse I. Mit der Birkenrinde bedecktes Kanalisationsrohr.

Das Eckhaus des Quartals des 18. Jh. war auf einer Unterlage aus starken Pfählen und Rostwerk errichtet worden. Im Schnitt «K» vom Straßenniveau in einer Tiefe von 275 cm, in den Kalkablagerungen, wurde ein mit der Isolation aus Birkenrinde bedecktes, hölzernes Kanalisationsrohr (Taf. XVIII, 1) entdeckt, das im 17. Jh. angelegt worden sein konnte. Ca. 170 cm tief von der Straßensfläche kamen die Überreste der Holzpflasterung einer mittelalterlichen Straße zum Vorschein.

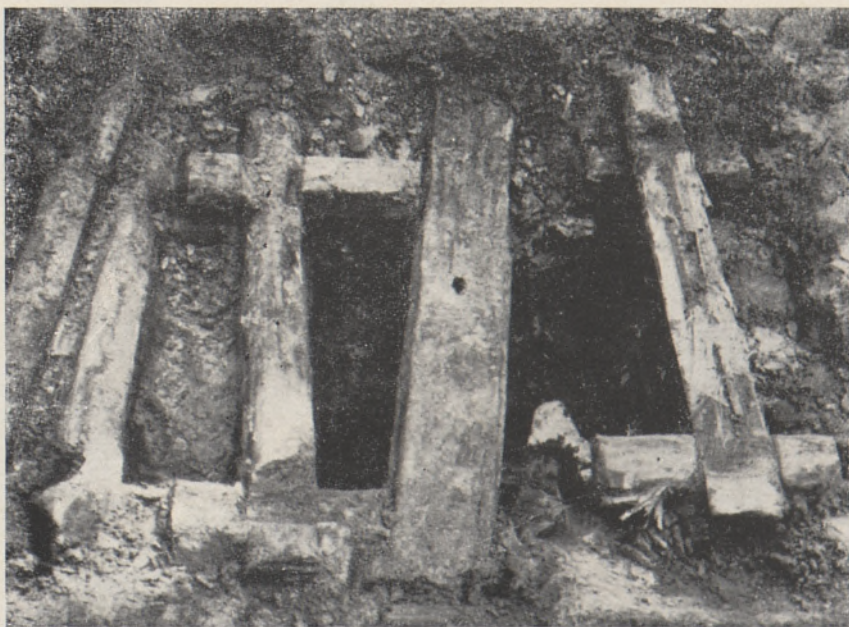
2. Tartu, Trasse III. Brunnen mit der Holzeinfassung.

Trassil III fikseeriti keskaegne majadefront, palktee jäänused ja keskaegne puitraketega kaev (tahv. XVIII, 2). Lubisetete pealest tugevate põlemisjälgedega kultuurkihist saadi varast kedrakeraamikat (tahv. XX, 10).

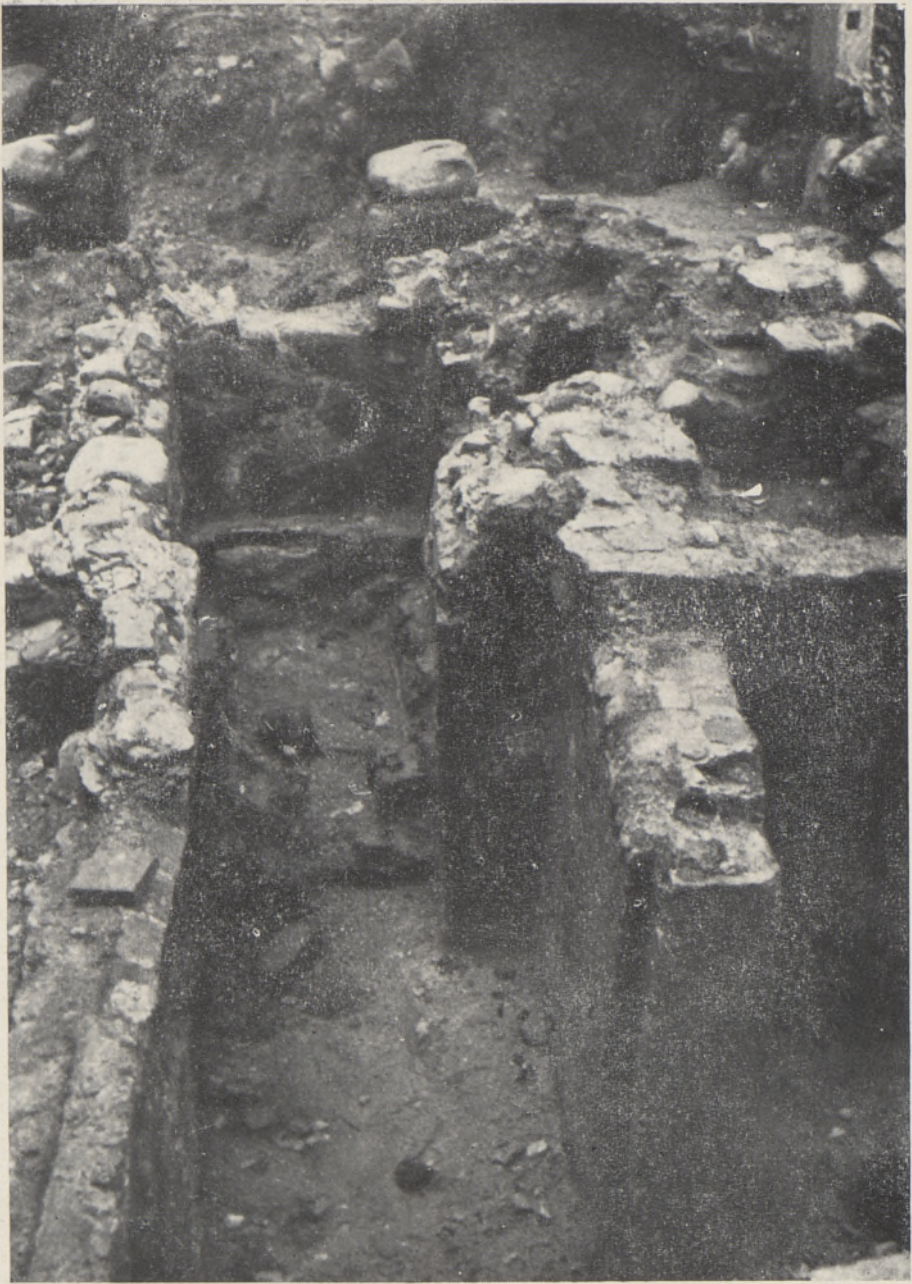
Viljandi, Franziskanerkloster. Hypokaustum für die Heizung des Erdgeschosses.

Im Westteil (Abb., I, II, III, IV) wurde der Kellerraum (Abb., I) freigelegt, in dem sich für die Heizung des Raumes (der Räume) des Erdgeschosses ein Hypokaustum (Taf. XXI) befand. Von ihm hatten sich die Wände, der Boden und Spuren von Ziegelrippen erhalten, was eine teilweise Rekonstruktion des Ofens ermöglicht. Im oberen Teil der Wände waren die einstigen Ziegelgewölbe noch erkennbar. Im Heizungsraum, der mit Kopfsteinen gepflastert war, befand sich eine Öffnung zum Hineinschaffen des Brennholzes; die Öffnung ging außerhalb der Nordgrenze der Klausur, wahrscheinlich in der Richtung der Wirtschaftsgebäude des Klosters, aus.
