Anton PÄRN

FORSCHUNGSARBEITEN IN DER ALTSTADT UND DER BISCHOFSBURG ZU HAAPSAHU

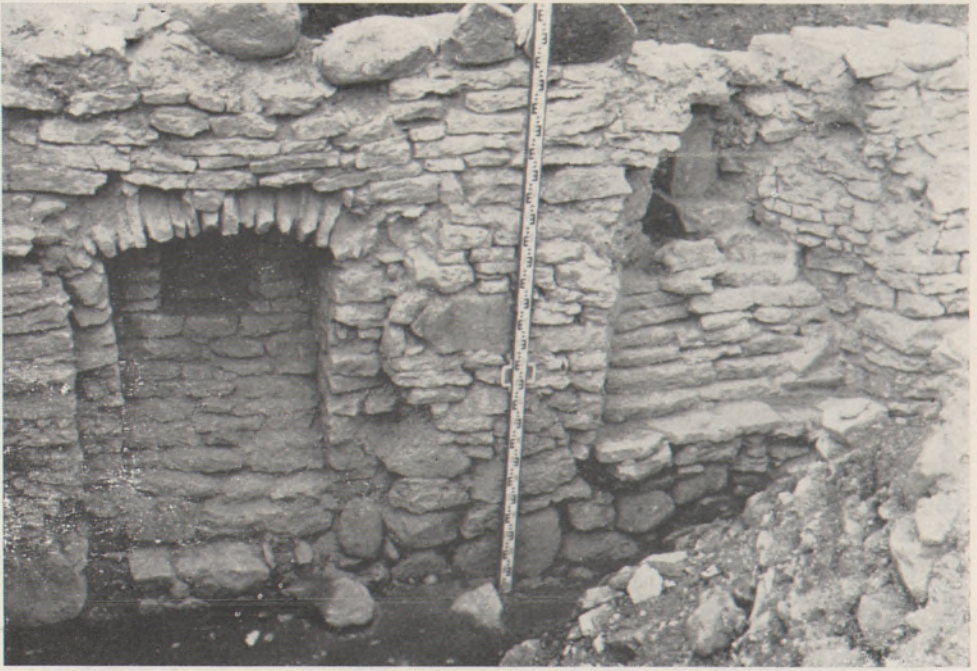
1. Haapsalu, Jaani-Straße. Lichtluken des Raumes Nr. 3, von Süden gesehen.

Extra könnten zwei Lichtluken erwähnt werden, welche in der Seitenwand des Raumes Nr. 3 an der Straßenseite freigelegt wurden (Taf. XXVI, 1). Eine davon befand sich oben in der mit Segmentbögen gewölbten Nische (1,35 m × 1 m). Die Wandfläche unter der Luke (55 cm × 45 cm) war schräg zum Rauminneren hingebaut. Die zweite Luke, deren Oberteil zerstört war (58 cm × 48 cm), befand sich in einer Nische mit sich verengenden Wänden (1,41 m × 1,75 m). Die Wand unter der Luke bildete eine

stufig gelegte Schräglfläche. Auf diese Weise gebaute Öffnungen trifft man z. B. in Gebäuden der Tallinner Altstadt des 14.—16. Jh.¹² Im Laufe der späteren Bautätigkeit wurden die Luken zu schießschartenartigen Spalten verwandelt, indem sie von der Seite mit Kalksteinplatten verengt wurden, so daß die mit Segmentbogen gewölbte Öffnung dann eine Breite von 14 cm bekam.¹³
