ARCHÄOLOGISCHE FORSCHUNGEN AUF DEM TERRITORIUM DER STADT HAAPSALU: FORSCHUNGSSTAND UND VORLÄUFIGE ERGEBNISSE

Anton PÄRN

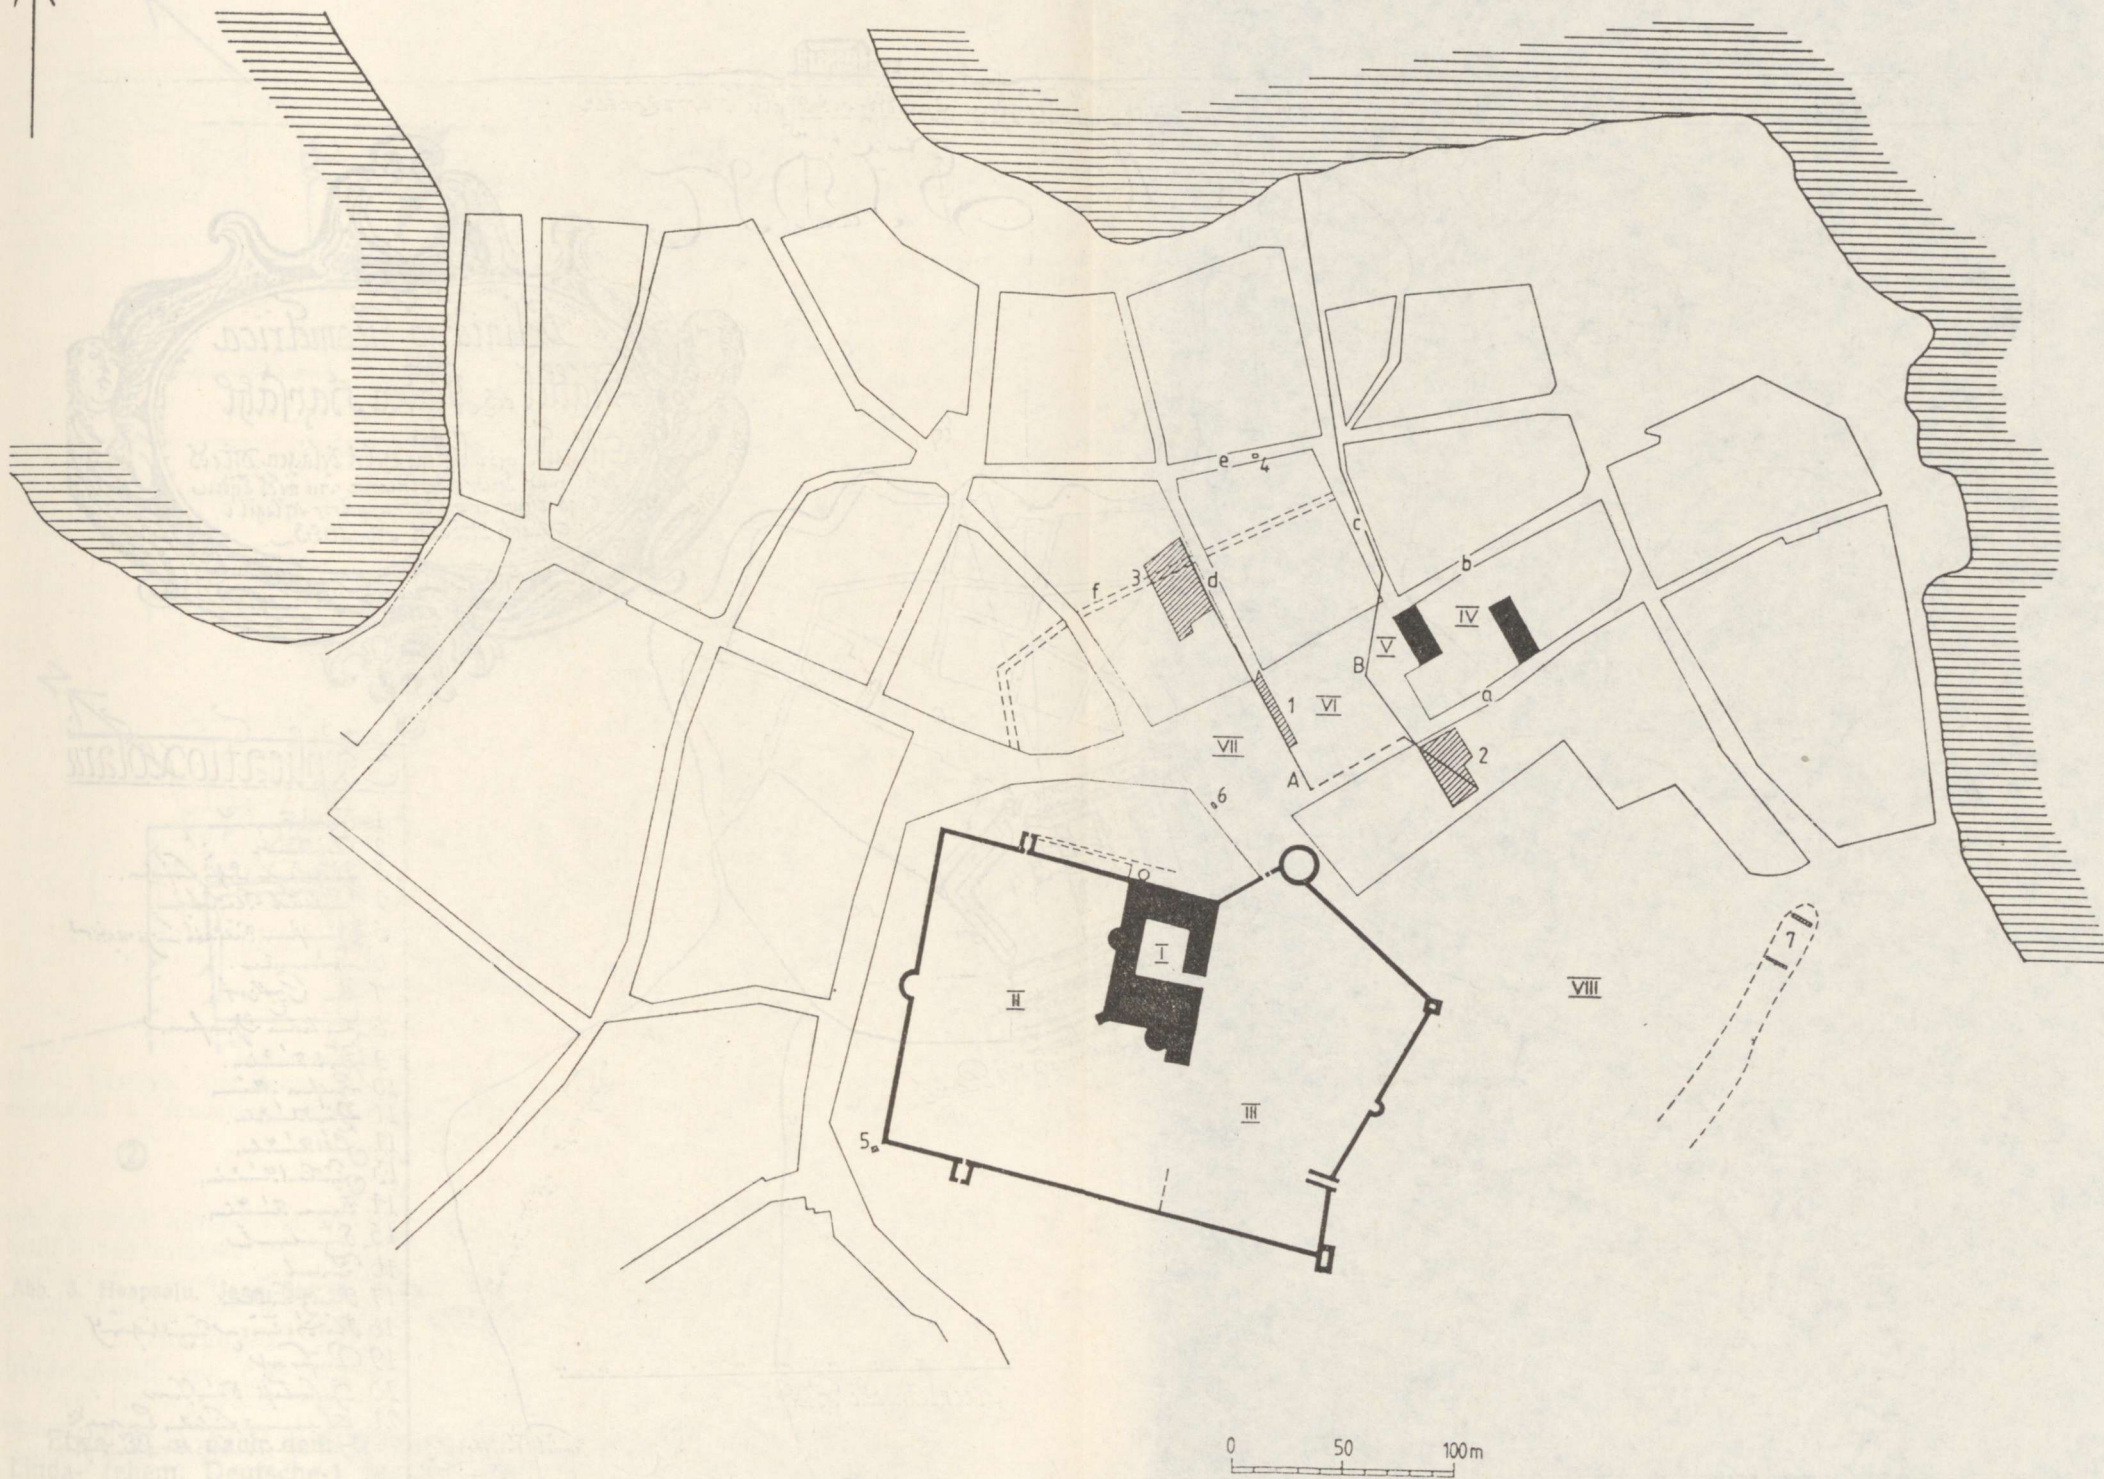
Abb. 1. Bischofsburg und Altstadt von Haapsalu mit den archäologischen Untersuchungsstellen. I—III Bischofsburg (I Hauptburg od. kleines Kastell mit Dom, II großes Kastell, III Lagerkastell), IV Nikolaikirche, V Rathaus, VI alter Marktplatz, VII Schloßplatz, VIII Grafengarten. 1, 6 Schloßplatz (Profile), 2 Jaani-Str. 4 (Grundstückuntersuchung), 3 Lossiplats 2 (Grundstückuntersuchung), 4 Rütli-Str. (Profil der Stadtmauer), 5 Karja-Str. (Profil), 7 Grafengarten (Profile). A, B Bodendurchschnitte der Altstadt (Rekonstruktionsversuche). a Jaani-Str., b Kooli-Str., c Saksa-Str., d Väike-Mere-Str., e Rütli-Str., f Pime-Str.

Die archäologische Erforschung Haapsalus begann mit den Untersuchungen in der Bischofsburg im Jahre 1939.¹ Die Untersuchung des Stadtterritoriums setzte man 1986 ein, als im Zusammenhang mit der Verlegung unterirdischer Kommunikationen ein Teil der Bodenschichten auf dem Schloßplatz bloßgelegt wurde (Abb. 1, 1). 1988—1991 erfolgten größere Grabungen auf folgenden Grundstücken: Jaani-Straße 4 (an der Südflanke des alten Marktplatzes²) und Lossiplats 2 (nordwestlich vom alten Marktplatz; Abb. 1, 2, 3). 1990—1992 wurden ein Abschnitt der hypothetischen Stadtmauer in der Rütli-Straße und Bodenschichten an der Südwestseite des Schloßplatzes, zwischen der Südwestseite der Burg und der Karja-Straße (Abb. 1, 4—6) fixiert.³ Untersuchungen kleineren Ausmaßes erfolgten im sog. Grafengarten auf der angenommenen Verlaufslinie der einstigen Stadtmauer (Abb. 1, 7).

1. Bodenschichten des nordöstlichen Schloßplatzes (Abb. 1, 1).⁴

2. Bodenschichten im Südteil des Schloßplatzes (Abb. 1, 6).⁵

3. Grundstück Jaani-Straße 4 (Abb. 1, 2).⁶

4. Grundstück Lossiplats 2 (Abb. 1, 3).⁸

Auch die Steinbauten Lossiplats 2 wurden im Livländischen Krieg zerstört. Wahrscheinlich wurde dieses Territorium seit dem 18. Jh. in den Hinterhof des Steingebäudes am Marktplatz/Schloßplatz verwandelt. 5. Die Rütli-Straße — angenommener Verlauf der Stadtmauer (Abb. 1, 4).¹⁰

6. Das Territorium zwischen der Karja-Straße und der Bischofsburg (Abb. 1, 5).¹²

7. Der „Grafengarten“ — Bestimmung der hypothetischen Stadtmauer (Abb. 1, 7).¹³

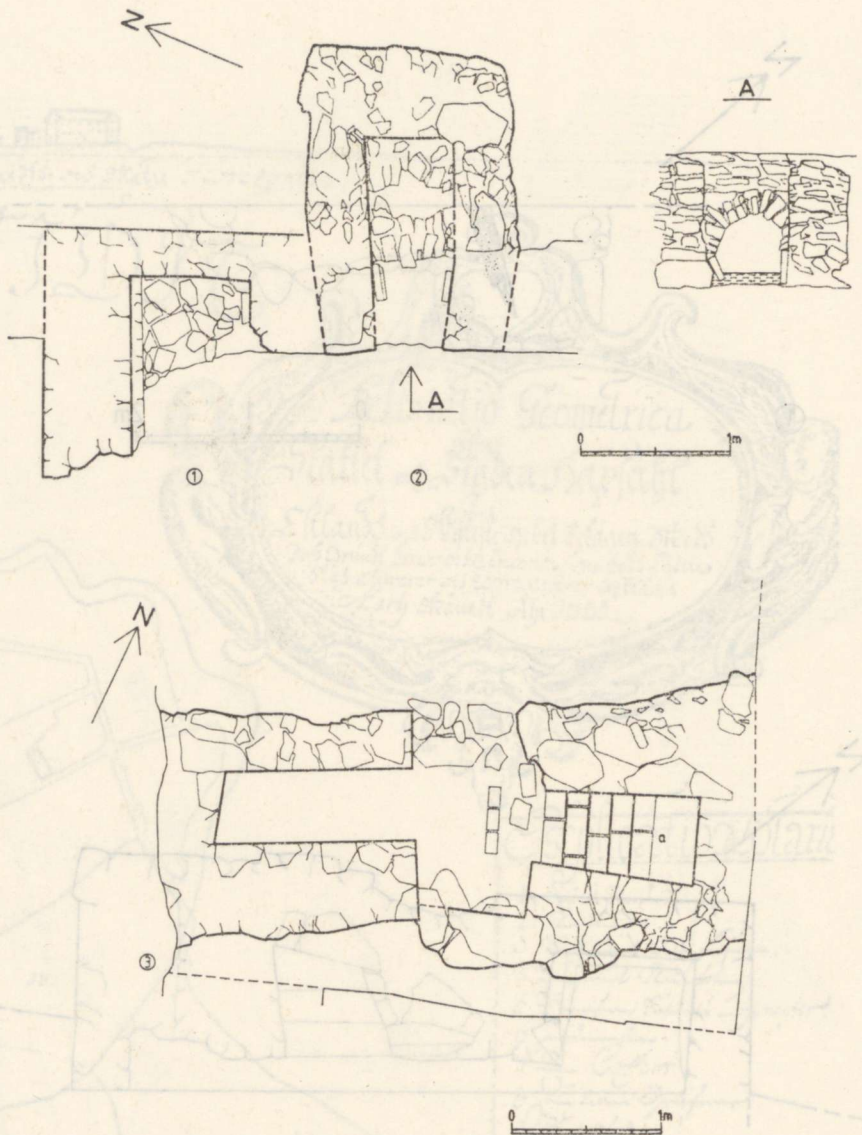
Abb. 4. Haapsalu, Lossiplats 2. 1, 2 Hypokaustöfen (A Ofenmund), 3 Kachelofen (a Ziegel).

Aus der vierten Siedlungsperiode (16. Jh.) stammen die Kalk- und Feldsteinfundamente zweier Steinbauten (Abb. 5, IIB). Sie verbanden sich mit den Kellern der vorhandenen Periode. Im steinernen Haus (etwa 5×12,6 m) im Südwestteil der Grabungsstelle öffnete man einen wohl zu einem Kachelofen gehörenden Boden (Abb. 4, 3). Im zweiten steinernen Haus (9×13 m — mit dem angeschlossenen Keller 19 m) fand man zwei Hypokaustöfen, gelagert in der Richtung O—W (NO—SW). Es besteht die Annahme, daß der ältere Ofen, somit auch das gesamte Bauwerk, vom Ende des 15. Jh. stammt. Das Haus stand mit der Breitseite an der Nordflanke der Pime-Straße und mit der Giebelfront an der Väike-Mere-Straße. Der ältere Hypokaustofen war stark beschädigt und gehörte zur ersten Bauetappe des Hauses (Abb. 4, 1). Während der besprochenen Periode stand die Giebelfront an einer Straße, der Vorläuferin der Väike-Mere-Straße, die etwa 3,5 m westlicher verlief. Die Hinterwand des Ofens bildete einen Teil der Außenwand. Der andere Hypokaustofen lehnte sich teilweise an die Südwand des früheren Ofens (Abb. 4, 2). Der Heizraum des Ofens geriet später unter einen in östlicher Richtung verlängerten Raum. Damit verband sich eine Verschiebung auf die heutige Straßenflucht. Die erhaltenen Fragmente der kalksteinernen Bodenplatte des Hypokaustofens haben eine Stärke von 4—5 cm, der Durchmesser der Öffnungen beträgt 8,5—10 cm. Dazu fand man unter dem älteren Teil des Bauwerks Stücke einer massiven Bodenplatte eines Hypokaustofens mit einer Stärke bis 16 cm und Öffnungsdurchmessern 10—11 cm. Die fünfte Siedlungsperiode (17.—18. Jh.) wies ein Haus mit Mantelschornstein auf; dieses war aus einem Haus mit Hypokaustöfen umgebaut worden.

Peamiseks hoonetüübiks olid 13.—14. sajandil puithooned. Unikaalseks võib pidada Jaani tänava kaevandis paljandunud pirnukujulise põhiplaaniga ahjuvaret (joon. 3, 1). Vanimad kivihooned levisid alates 14. sajandi lõpust või 14.—15. sajandi vahetusest. Hilisemast kivihoonestusest (15.—16. sajand) pärinevad kolme hüpokaustahju ja ühe kahhelahju jäänused (joon. 3, 2; 4).
