**Knut Drake**

## **DIE DURCHGANGSVORHALLEN DES DOMES ZU TURKU\***

Knut Drake, Abteilung der Kulturforschung/Archäologie, Universität Turku, FI-20014 Turun yliopisto, Turku, Finland; kdrake@abo.fi

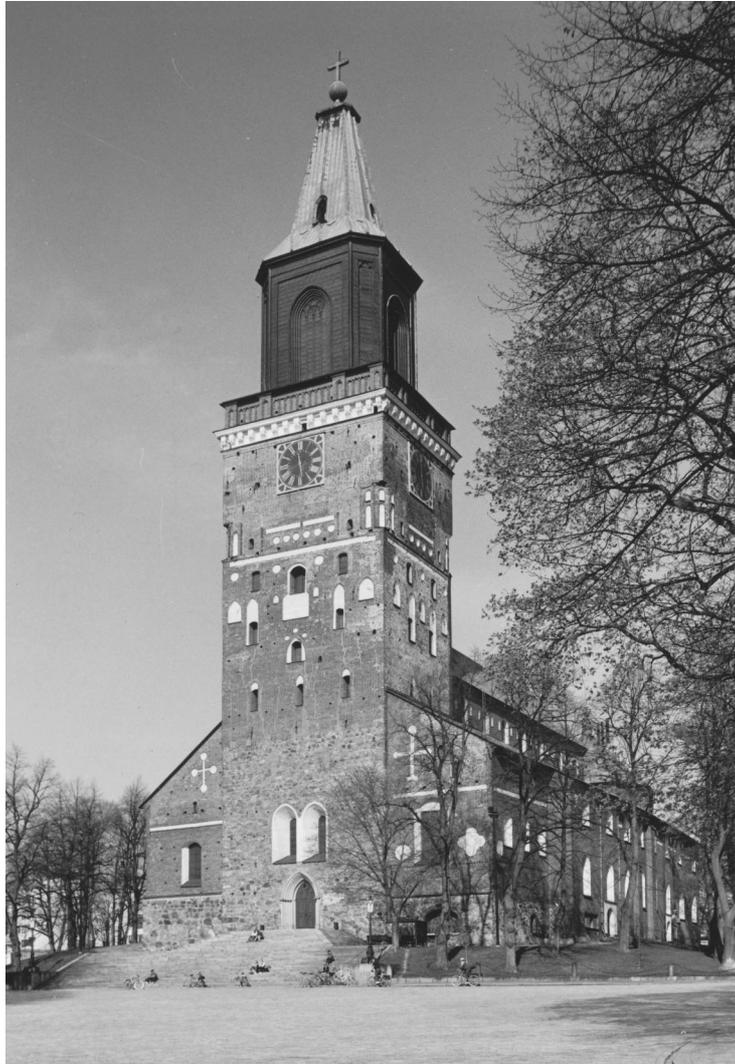
**Abb. 1.** Der Dom in Turku vom Südwesten gesehen. Foto P. O. Welin 1980. Museovirasto.

Die Mauern des Domes stammen zum größten Teil aus dem Mittelalter. Das Gebäude wurde mehrfach von Feuersbrünsten beschädigt und deshalb sind die Bedachung und die Innengestaltung einige Male erneuert worden. Sein heutiges Äußere erhielt der Dom in der Zeit nach dem Stadtbrand von Turku im Jahre 1827 (Abb. 1). Beim Wiederaufbau wurden die Dächer des Turmes im Westen und der

Der Westturm des Domes besteht aus einem rund achtzehn Meter hohen Feldsteinteil, einem fast gleich hohen mittelalterlichen Backsteinteil und dem oberen Zubau der 1820er Jahre (Abb. 1). Den Feldsteinteil bezeichneten die Forscher meistens als Sockel des Backsteinturmes. Nach Fertigstellung des Langhauses habe man mit dem Bau eines Feldsteinturmes begonnen, sei aber nach einer Unterbrechung der Arbeit zur Verwendung von Backsteinen als Baumaterial übergegangen (s. Rinne 1941, 148 ff.; Gardberg et al. 2000, 48 f.; Hiekkänen 2007, 199). Iikka Kronqvist sah jedoch den Feldsteinteil des Turmes als eine besondere Bauperiode an (Kronqvist 1948, 42). Sein Mitarbeiter, der Architekt Erkki Kartano, ist noch ein Stück weitergegangen. Er meinte, der Feldsteinteil habe anfangs als niedriger Turm gedient (Abb. 5) (Kartano 1948, 75). Nach ihm hat Bo Lindberg die Mauern des Turmes näher untersucht und feststellen können, dass der Feldsteinbau ursprünglich als eine Vorhalle der Kirche errichtet worden ist (Lindberg 1975, 69 ff.).

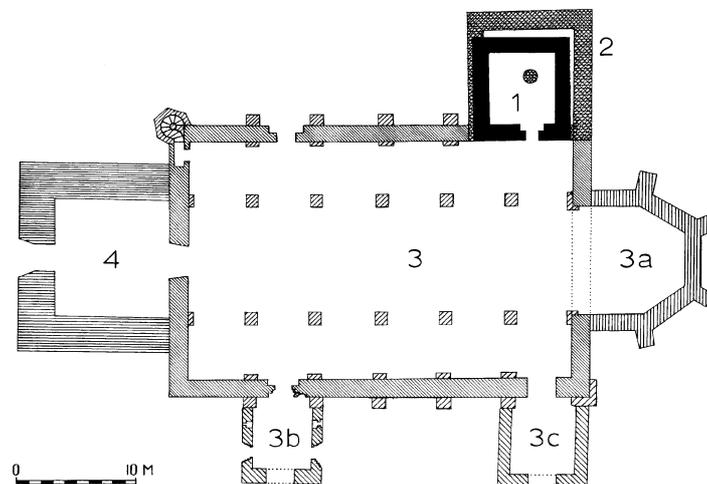
**Abb. 2.** Plan der Bauperioden der Kernkirche, nach Juhani Rinne (Lindberg 1975). Gez. E. Nurmela 2011. 1 Die erste Feldsteinsakristei, 2 Die zweite Feldsteinsakristei, 3 Das Feldsteinlanghaus, 3a Der Chor, 3b Die Südwestvorhalle, 3c Die Südostvorhalle, 4 Der Westturm.

In seiner ursprünglichen Fassung kann der Dom als Kernkirche bezeichnet werden. Juhani Rinne, der von dem alten Baukörper (fi. *vanha runko*) spricht, war der Meinung, dass es schon am Anfang des 13. Jahrhunderts eine hölzerne Gemeindekirche auf dem Domberg gegeben habe. Diese Kirche soll um 1229 eine Feldsteinsakristei bekommen haben, die um 1260 abgerissen und durch eine größere Feldsteinsakristei ersetzt worden sei. Danach hätte man eine ungewölbte Langhaushalle aus Feldsteinen gebaut, zu der ein Polygonchor sekundär hinzugefügt wurde. Im Jahre 1296 sei die Kirche als Dom eingeweiht worden. Um 1300 sollen die Mauern neue Oberflächen aus Backsteinen erhalten haben, wobei die ganze Kirche gewölbt, sowie im Westen und Süden mit Vorhallen versehen worden sei. Um 1317 soll die Kernkirche fertig gewesen sein (Abb. 2).<sup>1</sup>

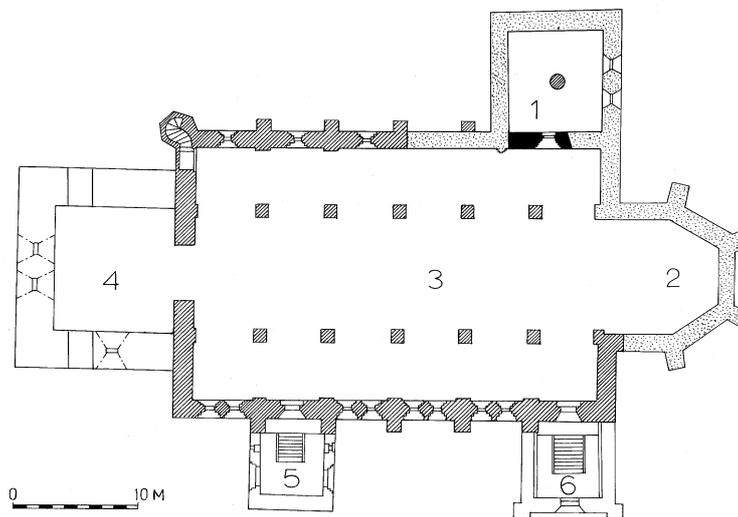
**Abb. 3.** Die Bauperioden der Kernkirche. Gez. G. Buschmann und E. Nurmela 2011. 1 Die erste Feldsteinsakristei, 2 Die Feldsteinkirche, 3 Die Backsteinkirche, 4 Die Westvorhalle, 5 Die Südwestvorhalle, 6 Die Südostvorhalle.

Eine neue Überprüfung der bauarchäologischen Quellen zur Baugeschichte des Domes ergibt ein anderes Bild (Abb. 3). Von der ersten Sakristei ist nicht die ganze Südfassade erhalten geblieben, wie Rinne meinte, sondern nur das Backsteinportal und ein Stück der Feldsteinmauer (Drake 2006). Die zweite Sakristei war ein Teil der Feldsteinkirche, die man nach dem Abriss der ersten Sakristei zu bauen begonnen hatte (Drake 2009b). Als die Sakristei, der Chor und ein Teil der Nordmauer des Langhauses vollendet waren, kam es zu einer Unterbrechung der Bautätigkeit. Nach einer Pause hat man, unter Beibehaltung der alten Feldsteinmauern, das endgültige Langhaus der Kernkirche aus Backsteine

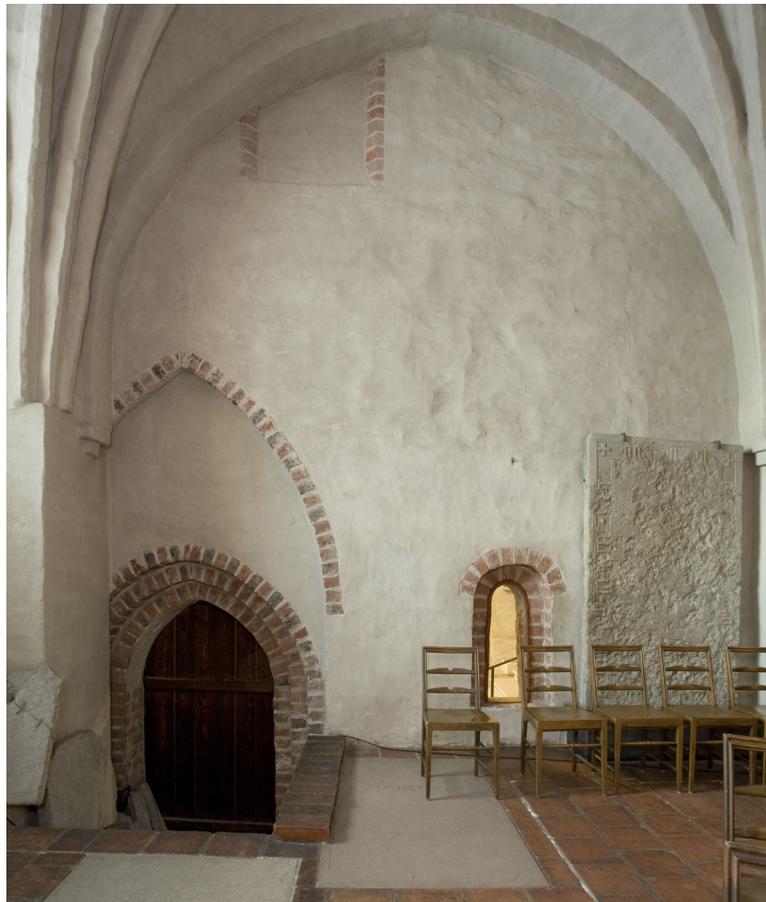
**Abb. 4.** Die Ostfassade der Südwestvorhalle. Foto M. Puhakka 2011.

Die südwestliche Vorhalle ist heute das Ergebnis mehrerer Umbauten. Von der ursprünglichen Feldsteinvorhalle sind nur Teile der Ost- und Westmauern erhalten geblieben (Abb. 4). Die Mauerreste zeigen, dass es hier einen zweistöckigen

Feldsteinbau gegeben hat, der aus einer gewölbten Treppenhalle im Bodenstock und einem ebenso gewölbten Saal im oberen Stock bestanden hat. In der Treppenhalle gab es sog. Durchgangsportale, d. h. zwei einander gegenüberliegende Eingänge im Osten und Westen. Der Saal im oberen Stock war mittels einer Treppe im Langhaus, die zu einem Balkon oberhalb des südwestlichen Portals führte, erreichbar. Die Südmauer der Vorhalle wurde schon im Mittelalter abgebrochen, aber wahrscheinlich existierte oben in der Mauer eine Außenkanzel (Drake 1986). Diese Rednertribüne hat wiederum eine wichtige Rolle als Vorbild in der kirchlichen Baukunst Finnlands gespielt. Ähnliche Anlagen gab es nämlich in mehr als zwanzig mittelalterlichen Kirchen des Bistums.<sup>3</sup>

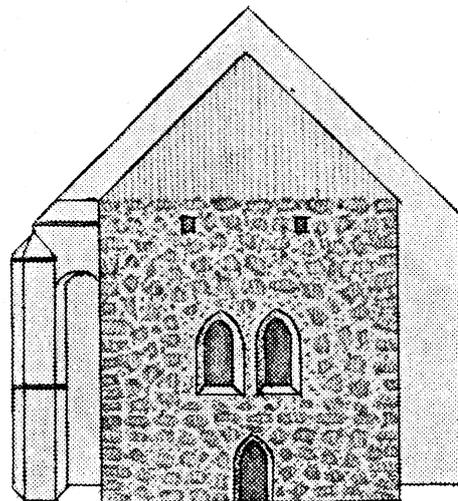
**Abb. 5.** Die Westvorhalle. Nach E. Kartano 1948.

In dieser Westvorhalle des Domes hat es zwei Stockwerke gegeben, unten eine fast zehn Meter hohe, mit einem 28-teiligen Sterngewölbe versehene Halle und oben einen niedrigen Raum. Die Halle, die durch eine hohe, spitzbogige Öffnung mit dem Langhaus vereinigt war, dient heute noch als Westvorhalle des Domes. Im Westen führt eine Treppe hinunter zu dem heutigen Westportal des Domes, und zwei hohe, einander gegenüberliegende Rundbogentore öffnen sich zu den Kapellen im Süden und Norden. In der Westwand gibt es zwei gut erhaltene Fenster, und ein ähnliches Fenster findet sich auch in der Südwand (Abb. 6). Der Eingang in der Westmauer des Turmes ist sekundär und

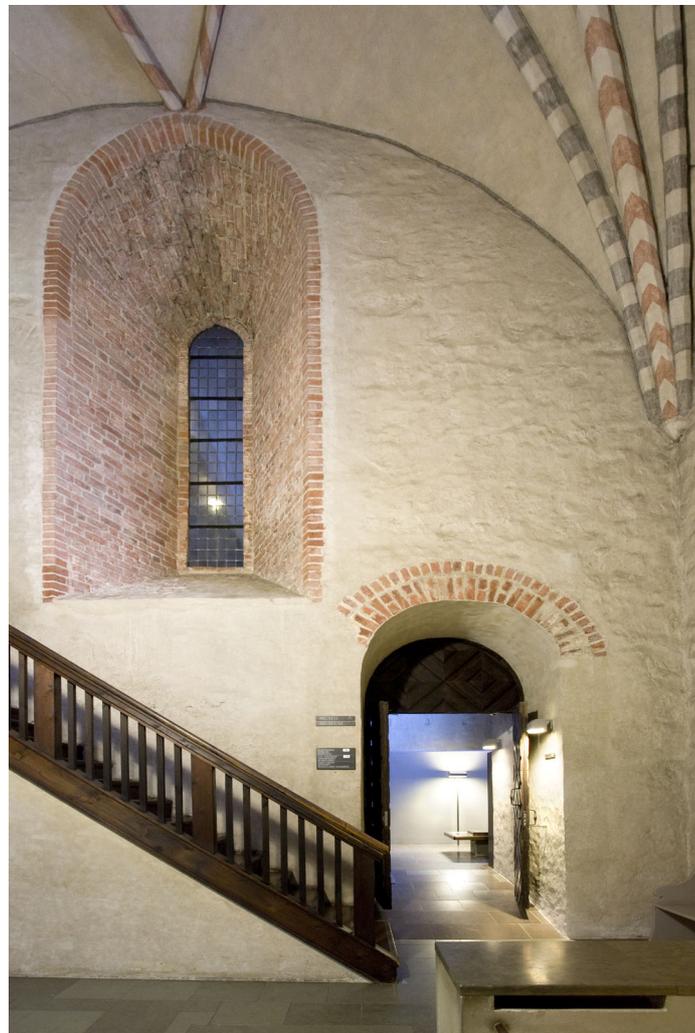
**Abb. 6.** Die Südwand der Westvorhalle. Foto M. Puhakka 2011.

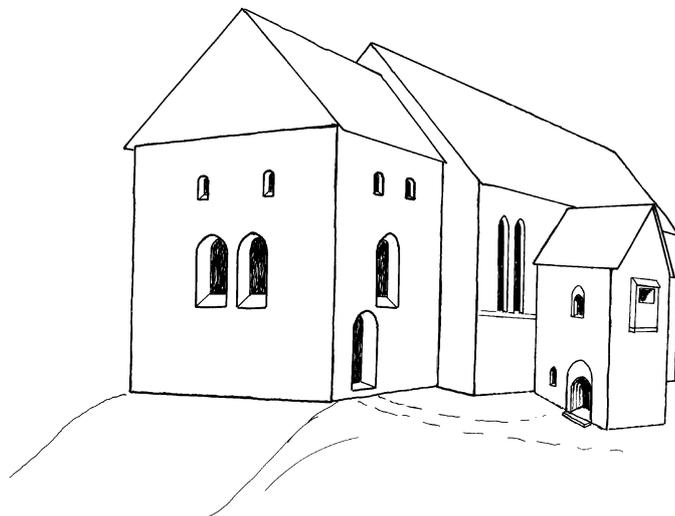
Abb. 7. Die Vorhallen der Kernkirche vom Südwesten. Gez. G. Buschmann 2011.

Das „Vapenhus“, die Vorhalle, die das Portal so vieler skandinavischer Kirchen schützt, muss mit dem nordischen Klima in Verbindung stehen. Diese Vorhallen haben aber auch verschiedene Funktionen der Seitengebäude von Kirchen in südlicheren Ländern übernommen. Sie dienten als Kapellen, als Räume zur Vorbereitung für Taufen, Trauungen usw. Die nordischen Vorhallen waren meistens einstöckige Bauten, es gab aber auch Ausnahmen (Nilsén 1984). Die Vorhallen der Kernkirchen in Turku waren unbedingt solche Ausnahmen. In der südwestlichen Vorhalle hat man den Saal im oberen Stockwerk mit einer Aussenkanzel versehen. Im Westen war die große, feierliche Halle mit einer niedrigen Glockenwohnung ausgestattet. Eine Gemeinsamkeit der beiden Vorhallen waren die Durchgangstore (Abb. 7).

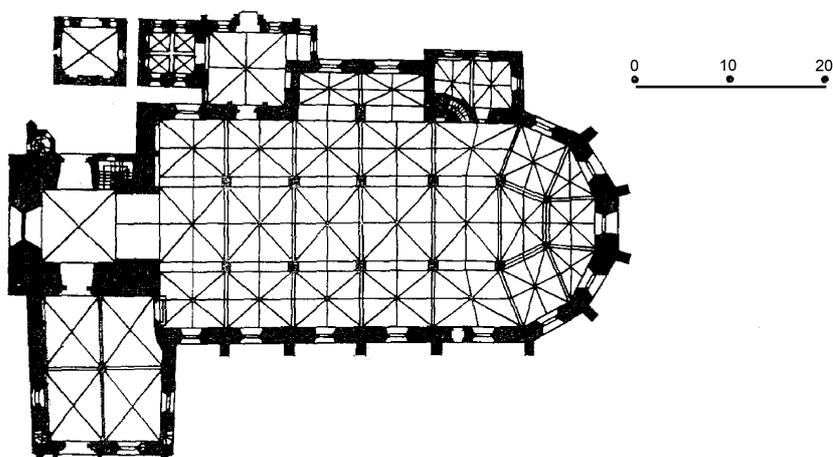
Abb. 8. Plan der St. Nikolaikirche in Reval. Nach Raam 1975.

Der Begriff Durchgangsvorhalle ist im mittelalterlichen Schweden sonst unbekannt, aber in den Deutschordensländern im Baltikum und in Preußen sind mehrere solche Hallen gebaut worden.<sup>5</sup> Turku am nächsten ist die Vorhalle im Westturm der St. Nikolaikirche in Reval (Tallinn) (Abb. 8). Dort gibt es zwei, einander gegenüberliegende Eingänge im Süden und Norden. Durch eine hohe spitzgewölbte Öffnung steht die Halle in Verbindung mit dem Langhaus und verfügt im Westen über ein großes Fenster. Im Norden gibt es heute eine neue Vorhalle und im Süden die Antoniuskapelle.

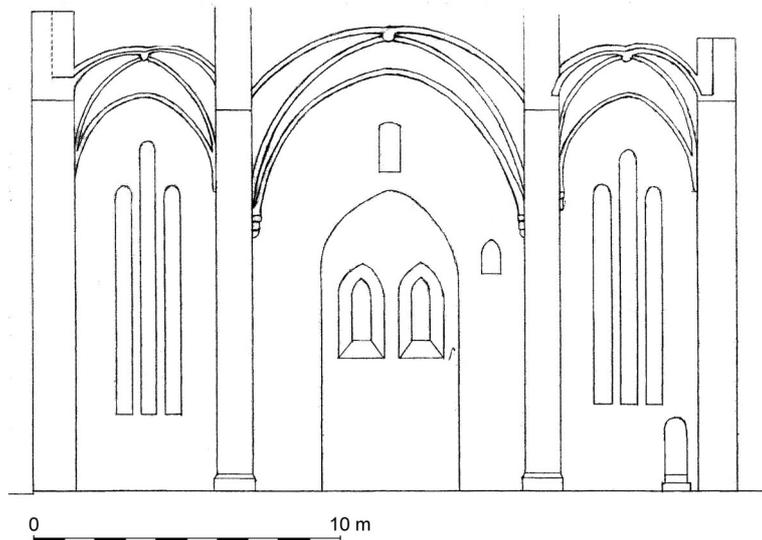
**Abb. 9.** Turkuer Dom. Die Westwand des Langhauses mit der Öffnung zu der Vorhalle. Gez. E. Nurmela 2012.

Neue Untersuchungen zu der Baugeschichte der Westvorhalle des Domes zu Turku zeigen, dass die Vorhalle hier vom Anfang an durch eine hohe, spitzbogige Öffnung mit dem Mittelschiff in Verbindung stand (Abb. 9). Diese Öffnung wurde, anscheinend erst im 18. Jahrhundert, bei dem Bau der Orgelbühne
