V. LOUGAS

ÜHE EHITUSKONSTRUKTSIOONI VANUSEST IDA-BALTIKUMIS

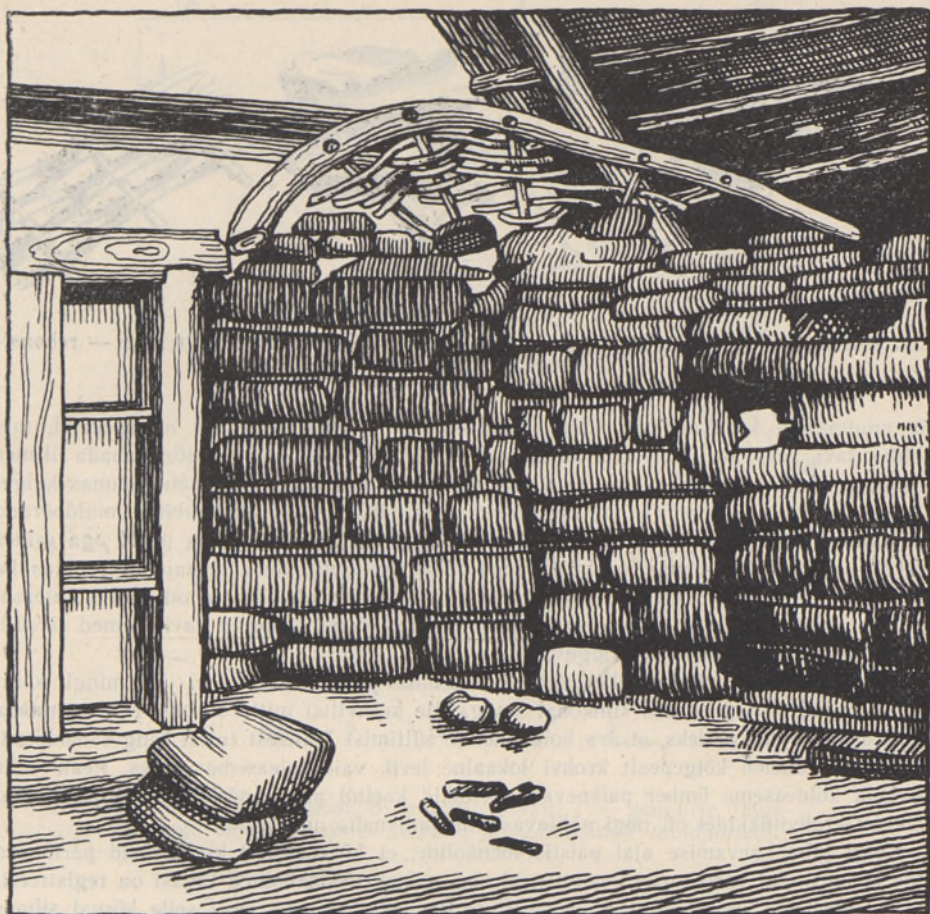
Joon. 1. Algeline koldekumm Saaremaalt (savi on punutiselt maha pudenenud).
G. Ränga järgi.

Kuna koldekummal on etnograafilises kirjanduses kirjeldatud juba üsna põhjalikult,³ siis märgime siinkohal üksnes niipalju, et tavaliselt koosnevad nad kahest konstruktiivsest osast: peenematest palgiotstest või laudadest valmistatud ristkülikukujulisest raamist (Zemaitias on sellise raami mõõtmed tavaliselt 2×3 m)⁴ ja sellele tuginevast varbadest punutud katusekujulisest kuplist. Et varikatuse puitosad ei süttiks, on kogu konstruktsioon seestpoolt saviga kaetud. Niisuguste võrdlemisi kogukate kummide kõrval esines näiteks Saaremaa suveköökidest ka hoopis lihtsaid varbadest punutud hõredaid suitsukatuseid, mis on samuti saviga kaetud olnud ja tuginenud hoone nurka kinnitatud latile (joon. 1).

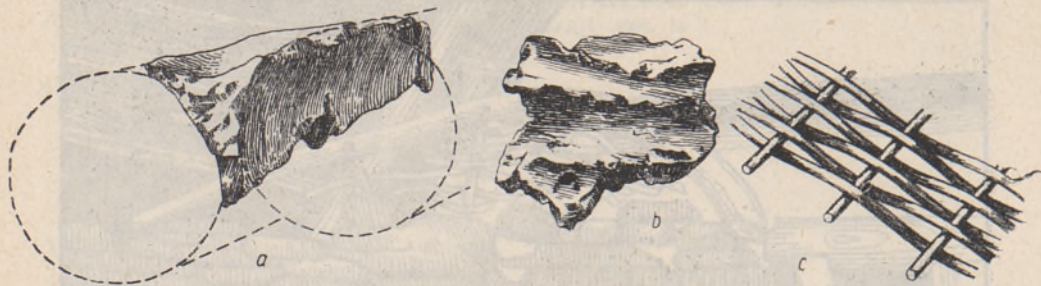
Joon. 2. a ja b — punutise ja lattide jäljenditega savitükid hoonealuselt B, c — rekonstrueeritud punutis.

Juba sõjaeelsete kaevamiste ajal äratasid Asvast saadud leidude hulgas tähelepanu üksikud palkide jäljendeid kandvad savitükid (joon. 2a).⁶ Ja kuigi 1949. aastal toimunud kaevamised lisasid neile mõnikümmend üsna kompaktselt leaseme ümbruses paiknenud sama laadi katkendit, puudusid viimastel peale paari erandi jäljendid palkidest või varbadest. Järelduste tegemiseks oli neid leide sedavõrd vähe, et nende põhjal võis konstateerida vaid fakti, et linnusel on olnud saviga krohvitud hooneid.⁷ Küll aga viis savikatkendite vähesus mõtte sellele, et palkhoonete saviga krohvimist esines linnusel üsna piiratult.

Kaevandist F leitud savikrohvil esineb nii palkide kui ka varbade jäljendeid. Vastavate savitükkide omavaheline suhe on tublisti viimaste kasuks — umbes 1:15 vastu. Iseloomulik on, et need nn. palgijäljendid pärinevad üsna peenikestest (8—13 sm läbimõduga) ümmargustest «palkidest», mida oleks õigem nimetada lattideks. Peenemad jäljendid pärinevad umbes sõrmejämestest varbadest ning annavad tihtipeale edasi ka punutise iseloomu (vt. joon. 2b, c). Paaril savitükil esinevad nii lati kui ka punutise jäljed,⁹ mis nätab, et pealemääratud savi pärineb kohalt, kus punutis ja latid olid omavahel seotud või puutusid kokku. Osal savitükkidel esinevad mitme omavahel ristuva lati jäljendid.¹⁰ Enamik palgijäljenditega krohvitükke aga pärineb kahe tihedasti teineteise vastu liibuva palgi resp. lati vahelt. On võimalik, et ka sein, mille ääres lahtine kolle asus, oli teatud ulatuses saviga üle krohvitud.

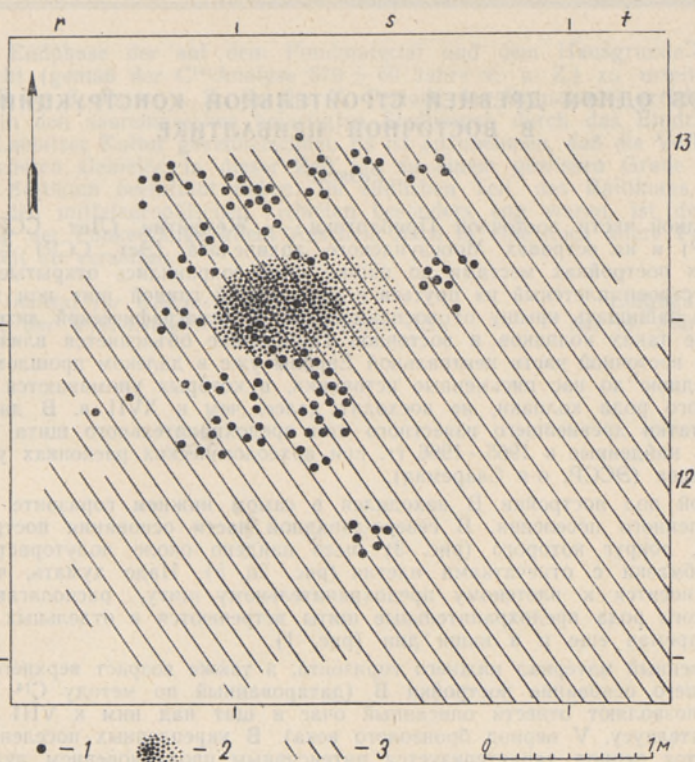
Joon. 3. Hoonealuse B loodeosa plaan. 1 — punitise jälgedega savitükid, 2 — tulease, 3 — tambitud muldpõrand.

mäe puutumatul kruusapinnal. Elamu põhjaks oli tavaline tambitud muldpõrand, mis sisaldas savi, liiva, söetükikesi ja üksikuid leide. Hoone kontuure õnnestus tabada üksnes iigikaudu. Ainult ruutudes 13/q—r—s võis märgata üsna selget ida-lääne suunas kulgevat seinajoont (vt. joon. 3), millest lõuna poole jäi kirju kõvakstambitud muldpõrand koos tuleasemega ruutude 12—13/r—s kokkupuute kohal. Sellest põhja poole aga esines ümarate veerekivide ja mäe kruusaga segatud kerge muld. Seda seinajoont rõhutas ka kompaktne savikrohvi vöönd, mis kulges läbi ruudu 13/r idakülje ja oli piiriks tuleasemelt pärinevale põlenud ja toore savi lademele. Sel joonel lõppesid savilademed järsult, mujal aga oli nende piir laialivalguv.
