## ÜBER DIE MITTELALTERLICHEN STEINBAUTEN AN DER KOMPANIE-STRASSE IN TARTU

Kalle LANGE

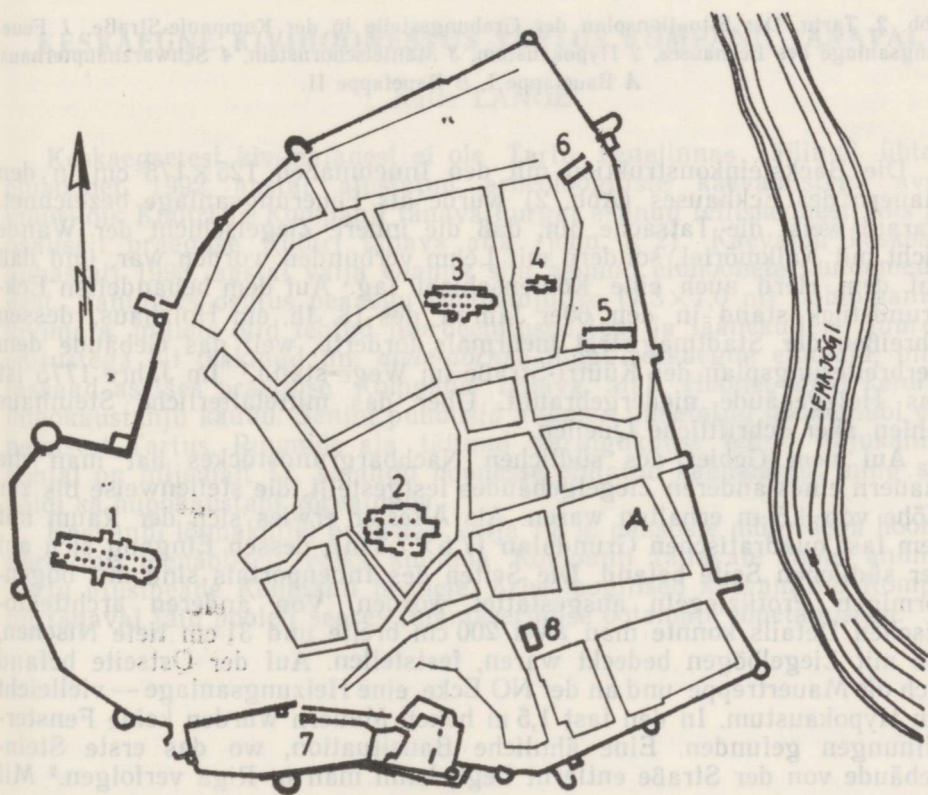
Abb. 1. Tartu im Mittelalter. 1 Domkirche, 2 Marienkirche, 3 Johanniskirche, 4 Nikolai-kirche, 5 Dominikanerkirche, 6 Heiliggeistkirche, 7 Burg, 8 Rathaus, A Grabungsstelle.

Deshalb hat sich bei den auf dem heutigen Eckgrundstück von Kүүtri- und Kompanie-Straße durchgeführten Ausgrabungen nur ein schmaler Streifen des mittelalterlichen Eckhauses eröffnet (Abb. 1). Demselben Haus gehörten auch die auf der Kүүtri-Straße im Kanalisationsnetz zum Vorschein gekommenen Mauerfragmente. Die Grenzen der mittelalterlichen Straßen wurden im Jahre 1992 nicht festgestellt.

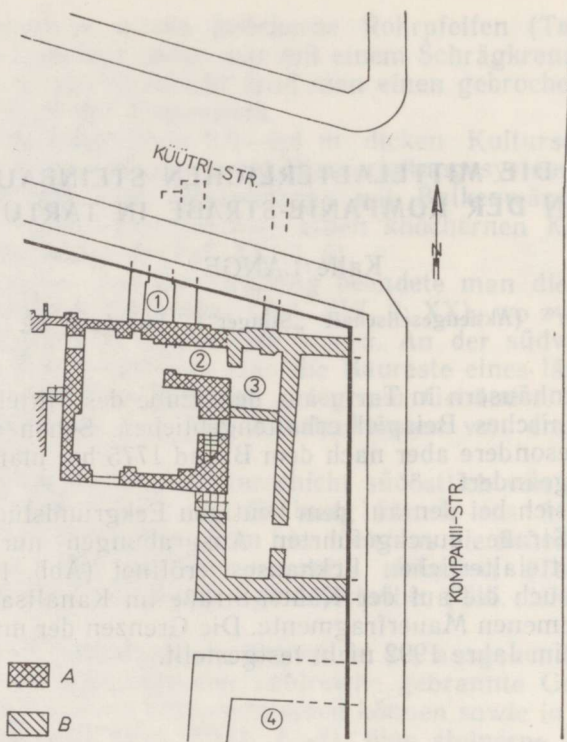
Abb. 2. Tartu. Der Situationsplan der Grabungsstelle in der Kompanie-Straße. 1 Feuerungsanlage des Eckhauses, 2 Hypokaustum, 3 Mantelschornstein, 4 Schwarzhäupterhaus. A Bauetappe I, B Bauetappe II.

Die Backsteinkonstruktion mit den Innenmaßen  $125 \times 175$  cm in den Mauern des Eckhauses (Abb. 2) wurde als Feuerungsanlage bezeichnet. Darauf weist die Tatsache hin, daß die innere Ziegelschicht der Wände nicht mit Kalkmörtel, sondern mit Lehm verbunden worden war, und daß auf dem Herd auch eine Kohlschicht lag. Auf dem behandelten Eckgrundstück stand in den 60er Jahren des 18. Jh. ein Holzhaus, dessen Abreißen der Stadtmagistrat mehrmals forderte, weil das Gebäude dem Verbreiterungsplan der Kүүtri-Straße im Wege stand.<sup>1</sup> Im Jahre 1775 ist das Holzgebäude niedergebrannt. Über das mittelalterliche Steinhaus fehlen aber schriftliche Quellen.

Die Räume waren mit Bauniederbruch gefüllt. Neben Ziegel- und Dachsteinen wurden hier auch reichlich Ofenkacheln mit schwarzer Glasur und Ornamenten aus dem 17. Jh. gefunden.<sup>4</sup> Also wurde das Haus spätestens im 17. Jh. mit Kachelöfen versehen. Danach brauchte man das Hypokaustum nicht mehr, und es wurde in einen Durchgang zwischen den Kellern umgebaut (Abb. 2).
